Pozo y tanque de
almacenamiento,
residencial Vistas
de Esquipulas.

Informe de inspección técnica realizada en atención a denuncia realizada por los habitantes del Residencial Vistas de Esquipulas, por situación crítica de desabastecimiento.

Departamentos de Fiscalización,
Tarifa y Jurídico

Inspección realizada el día 26 de
marzo 2019.

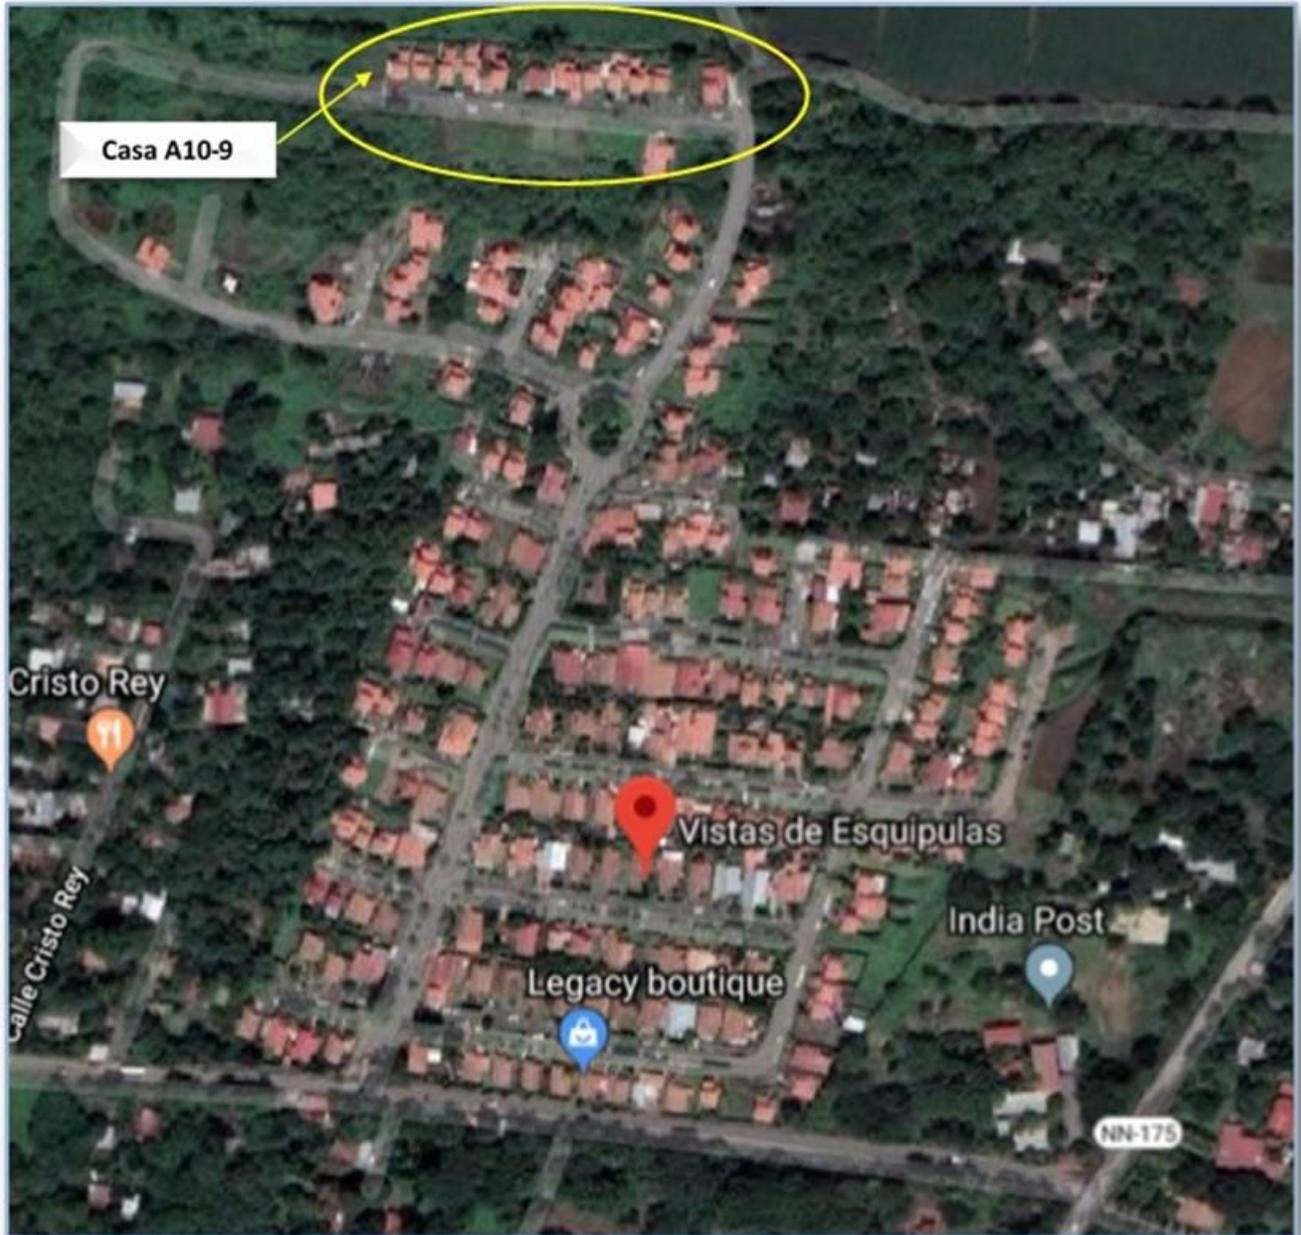
Imagen n. 92: Sector más alto del Residencial Vistas de Esquipulas

En un recorrido realizado en el sector topográficamente más bajo donde están instalado un área de recreación con un campo engramado al que mantienen regando con aspersores, que al momento de la visita funcionaba aunque con presiones bien bajas.

- La capacidad de almacenamiento existente sobrepasa en más del 200% la demanda actual en el sistema.
- El horario de abastecimiento en el residencial es menos de 7 horas todos los días en las zonas bajas, y en las zonas más alta se reduce a menos de 1 hora cada 15 días, en los puntos más críticos por la falta de presión, según informaron usuarios.

- Solucionar el problema de falta de presión en las zonas altas de residencial, en donde el desabastecimiento es aún más crítico, a fin de garantizar al menos 20 psi (14 mca) en la vivienda ubicada en el punto más crítico.

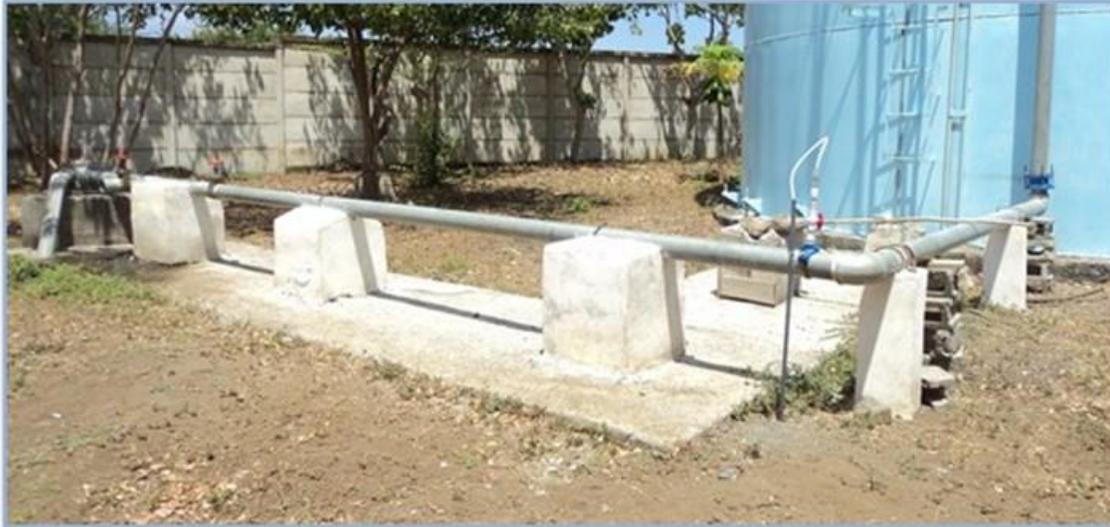
Imagen n. 04: Pozo perforado

- El sistema está configurado como *Pozo-Tanque-Red*.
- Según informó el Ing. Delgado, se realizó aforo hace 3 años resultando un caudal de 480 gpm (30.28 lps). La producción actual se desconoce ya que no hay macro-medición.
- Según informó el operador, el régimen de bombeo del pozo es en horario de 11:00 pm a 05:00 pm (del día siguiente), de 05:00 a 11:00 pm se apaga el equipo de bombeo.

- La sarta de accesorios del pozo solo tiene válvula de limpieza y de descarga hacia el tanque de 100,000.00 galones (378.5 m³); no cuenta con los siguientes accesorios: macromedidor, manómetro, válvula check, válvula de alivio, ni pila contra erosión.
 - No hay derivación (by-pass) que permita que el agua que sale del pozo sea bombeada directamente a la red, ya que solamente funciona como pozo-tanque-red.
 - La cloración se realiza en un punto antes del tanque; utilizan hipoclorito de calcio.
 - La factura de energía del mes de enero 2019 fue de C\$ 121,307.88
- Si en el residencial hay 160 viviendas aproximadamente, y la cuota por servicio de agua es de C\$300.00, la colecta por este servicio sería de C\$48,000.00 mensuales, lo que deja en evidencia

- Instalar macromedidor en la sarta de accesorios del pozo, para controlar el volumen de agua producido.
- Instalar micro medición a cada uno de los usuarios, a fin de facturarles su verdadero consumo y evitar exista derroche del vital líquido.

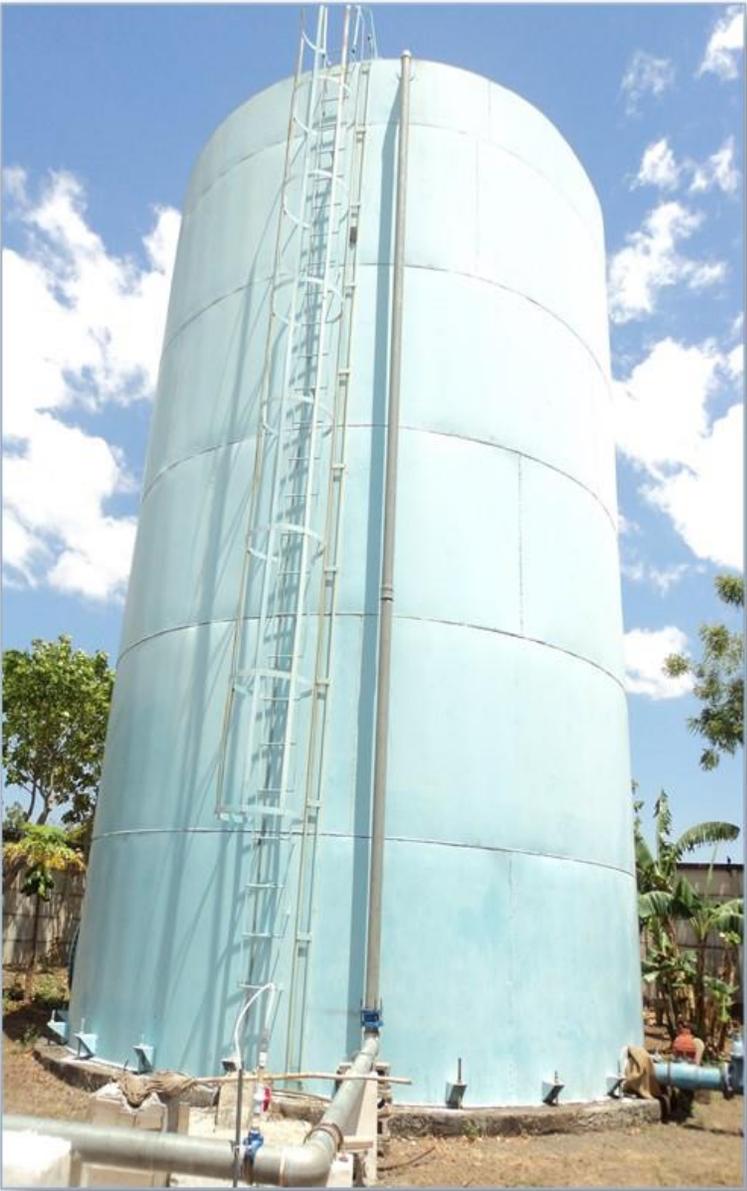
Tabla n. ° 3: Tanque de almacenamiento de 100,000.00 galones.

- El sistema cuenta con un tanque cilíndrico, de acero sobre suelo, con capacidad de 100,000.00 galones (378.5 m³) y otro de tanque cilíndrico sobre una base concreto, con capacidad de 15,000.00 galones (56.8 m³).
- El tanque almacena entre 85,000.00 a 90,000 galones aproximadamente en 8 horas de operación del pozo, de 11:00 pm a 05:00 am.
- El agua que se extrae del pozo se bombea hacia el tanque de 100,000.00 galones, posteriormente pasa al tanque de 15,000.00 galones y después a la red de distribución del residencial.
- Ambos tanques se encuentran en buen estado.

Estructura del tanque	Tanque cilíndrico, de acero sobre suelo.
	Ubicación	Plantel Pozo perforado.
	Capacidad en galones	100,000.00
	Tapa de inspección	Buen estado.
	Válvula de entrada	Válvula de 4", buen estado.
	Respiradero	Buen estado.
	Limpieza	Válvula de 3", en buen estado.
	Descarga	Válvula de 4", buen estado.
	Flecha de medición de volumen	Buen estado.
	Boya	Buen estado.
	Presencia de fisuras	No hay.
	Cimientos	Buen estado.
	Estado del cuerpo	Buen estado.
	Control de rebose	Tubería de 4", buen estado.
	Escalera	Buen estado.
	Canales de desagüe	No hay.
	Caseta(s)	Buen estado.
Estado del plantel	Limpio.	
Cercos/Muro perimetral	Losetas

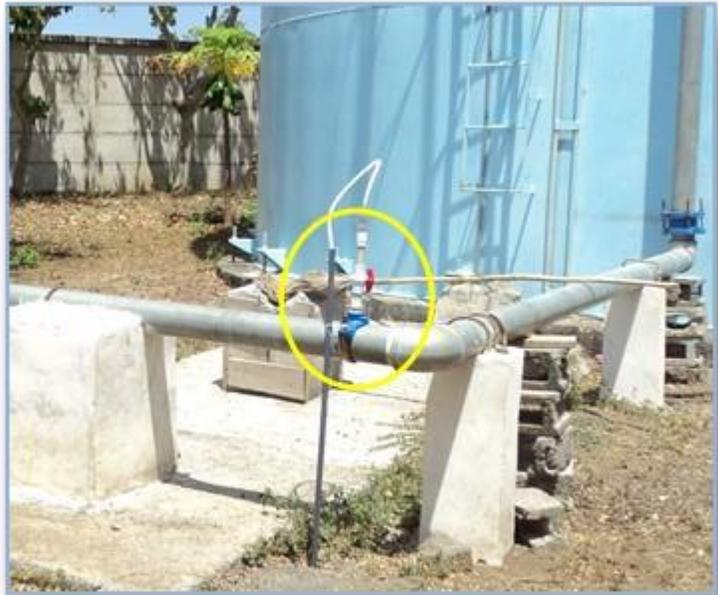
Imagen n. 06: Punto de aplicación de cloro.

En la inspección se constató que IBASA está realizando cloración al agua extraída del pozo, utilizando hipoclorito de calcio, sin embargo, se desconoce si cumple con los parámetros establecidos en la normativa NTON 09003-99, ya que IBASA no realiza monitoreo.

Por otra parte, en la inspección no se realizó monitoreo de cloro libre residual y presión, por desabastecimiento.
