INFORME DE INSPECCIÓN AL EMPLAZAMIENTO DEL PROYECTO

LOTIFICACIÓN TICUANTEPE

Managua 15 de Octubre del 2019

Instituto Nicaragüense de Acueductos y Alcantarillados

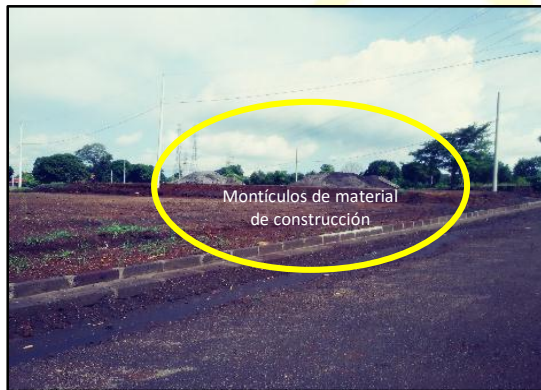
1. En el área del proyecto ya habían iniciado las actividades de construcción, terraceo, construcción de calles, zanjas para drenaje pluvial, cunetas, instalación de tubería de agua, tal como se muestra en las imágenes 1 a 6.

Imagen 1. El proyecto inició actividades de construcción tales como cunetas, terraceo, instalaciones eléctricas, movimientos de tierra, construcción de calles

1. Al momento de la inspección, tal como se muestra en las imágenes captadas en el área de emplazamiento del proyecto, el proyecto ya había iniciado la etapa de construcción. El Permiso Ambiental debe ser solicitado antes del inicio de cualquier actividad económica.
2. La propuesta del Proponente para el manejo de las aguas residuales consiste en que cada lote habiente construya su propio sistema de tratamiento individual, el cual estará compuesto de un reactor Filtro Anaerobio de Flujo Ascendente (FAFA). El Proponente y equipo consultor deben demostrar que el Sistema

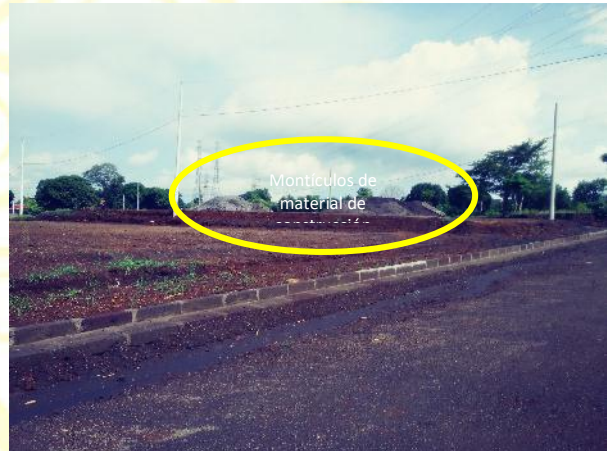
Imagen 2. Se observa que el proyecto inició actividades de construcción tales como cunetas, terraceo, instalaciones eléctricas, movimientos de tierra, construcción de calles

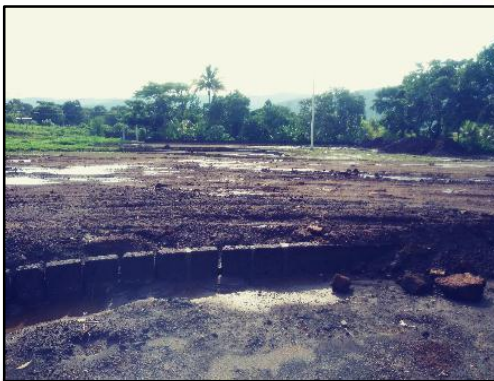
Imagen 3. Rotonda interna en construcción

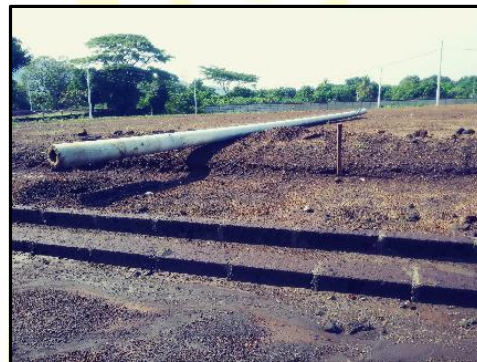
Imagen 4. Postes de tendido eléctrico listos para la interconexión

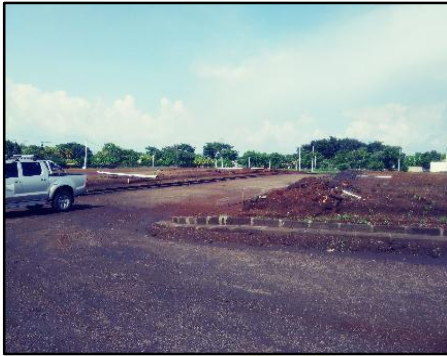
Imagen 5 Construcción de calles en el emplazamiento del Proyecto

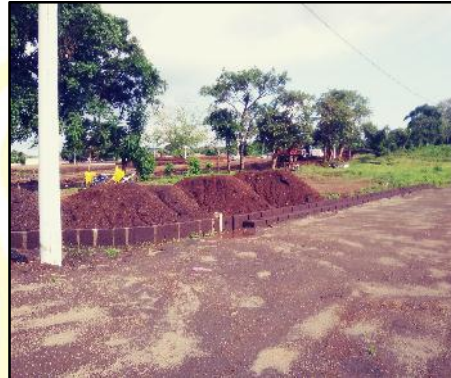
Imagen 6 Movimientos de tierra dentro del área del proyecto

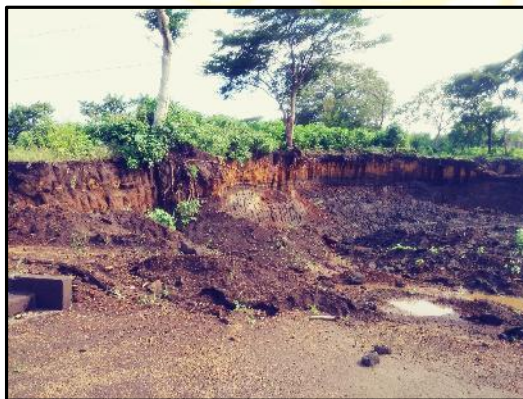
2. En la imagen 7, se muestra que al costado sur del área del proyecto se observó que habían iniciado labores de la excavación de suelo en un área estimada de 36 varas x 36 varas. con una profundidad de 3.5 varas. El representante del proyecto no anexó a los documentos del permiso para extracción de material.

Imagen 7 Sitio del proyecto en el que se observa la cárcava de la cual se extrajo material selecto

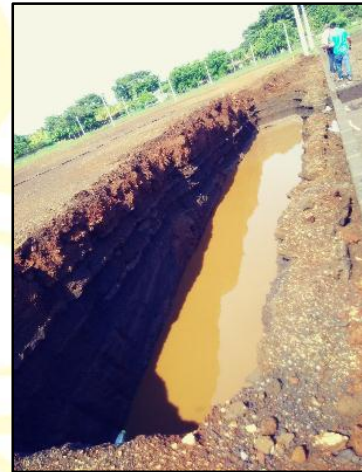
3. Tal como se muestra en la Imagen 8, en el predio del proyecto, se observó la existencia de zanjas artesanales alrededor de toda el área del proyecto, en las cuales había agua de lluvia estancada, de acuerdo a lo observado hubo problemas de infiltración de agua pluvial.

Imagen 8. Zanjas artesanales
Lotificación
Ticuantepe con agua
de lluvia estancada

El proponente debe demostrar con los Estudios Básicos que en la etapa de operación del proyecto se producirá la infiltración de toda el agua pluvial que escurra. La norma 0502705 establece el tipo de Estudios Básicos que deben presentarse para conocer las características en donde se construirán sistemas de tratamiento de aguas residuales. El Decreto 21-2017 establece en el Artículo 5 que los vertidos domésticos, industriales, agroindustriales, comerciales y de servicios, no podrán introducir al cuerpo receptor efluentes que modifiquen o alteren las características de calidad de agua para los diferentes usos a que se destinen (Ver la imagen siguiente).

3. Deberán demostrar que suelo tiene la capacidad para infiltrar volumen de agua pluvial, ya que al momento de la inspección se observó agua pluvial estancada en las zanjas excavadas, lo cual podría indicar la existencia de problemas en la capacidad de infiltración del suelo.

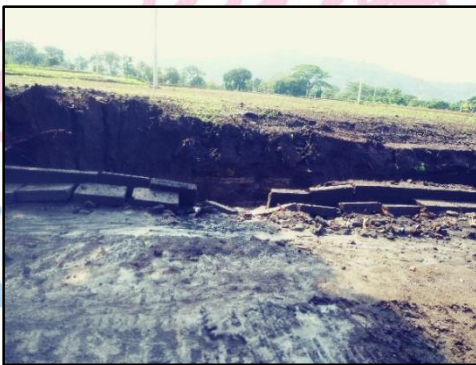
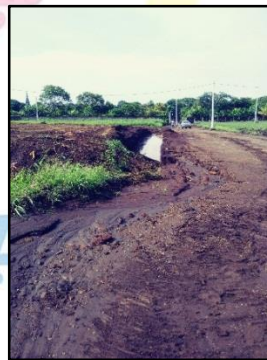
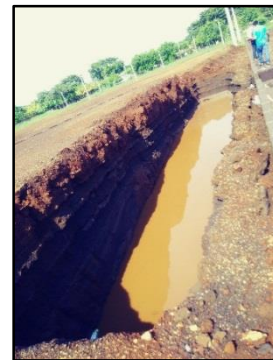
4. Como producto de la escorrentía pluvial las paredes de algunas de las zanjas artesanales se derrumbaron. También se observó que las zanjas no tenían protección contra derrumbe ni había señalización, tal como se puede observar en las imágenes 9, 10 y 11 captadas en el emplazamiento del proyecto.

Imágenes 9, 10 y 11. Derrumbe en las zanjas y agua acumulada en zanjas

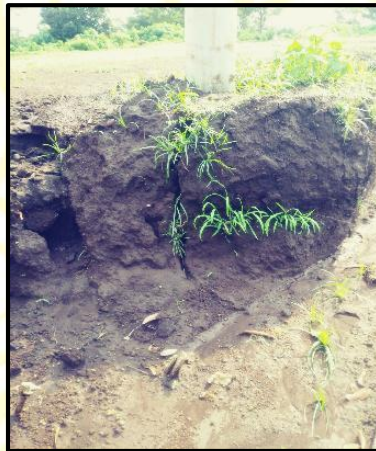
5. Otro de los aspectos observados fue la inestabilidad del suelo, tal como se presenta en la Imagen 11, en la que se muestra el suelo fisurado por escorrentía pluvial poniendo en riesgo la estabilidad de los postes de tendido eléctrico que estaban siendo instalados en el área de emplazamiento del proyecto.

Imagen 11. Suelo inestable
